ANÁLISE DE FALHA E DO PROJETO CONSTRUTIVO DE UM VASO DE PRESSÃO

FARIA, B. C.; OLIVEIRA, B. F.; SILVA, S.E.T.P. Análise de Falha e do Projeto construtivo de um vaso de pressão. **Perspectivas Online: Exatas & Engenharia**, v. 09, n. 24, p. 1 - 18, 2019.

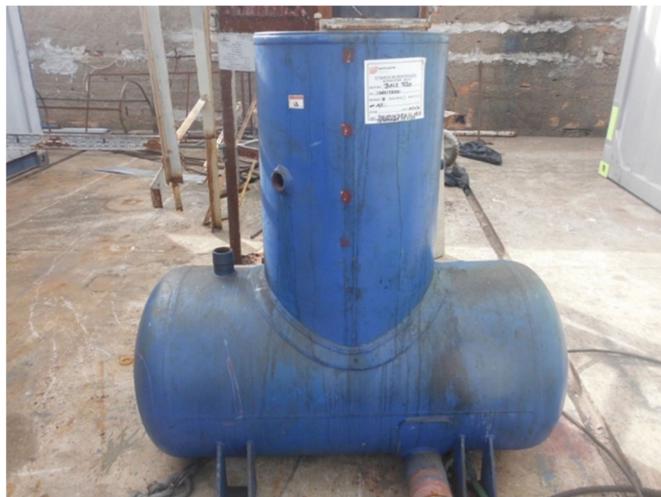
Neste trabalho foi investigada a falha em um vaso de pressão que era utilizado para a separação de ar e óleo de um compressor do tipo parafuso em uma indústria petrolífera. O ano de fabricação consta como 2009, sendo o código de projeto utilizado o ASME Seção VIII, Divisão 1 (1986). No ano de 2012 foi diagnosticada queda da pressão do sistema e pôde ser verificado que havia vazamento no vaso de pressão. Após o ocorrido o vaso foi diagnosticado com uma falha e substituído por outro semelhante. Como comumente esses tipos de equipamentos possuem extenso tempo de vida útil, houve a necessidade da investigação da falha.

Figura 1: Vaso de pressão analisado

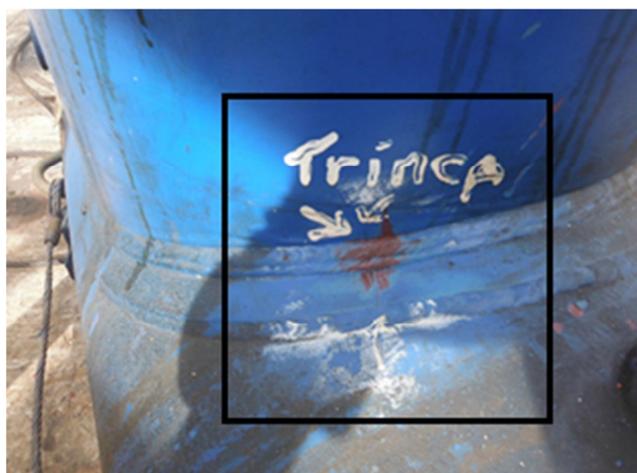
A Figura 3 apresenta a demarcação do local de onde a amostra do vaso de pressão foi retirada. Primeiramente, uma amostra maior com 200 mm de extensão vertical e horizontal da região da trinca foi retirada com o auxílio de um maçarico. Em seguida, foi realizado um corte cauteloso desta amostra com uma serra manual para evitar uma análise errônea devido à alteração microestrutural ocasionada pelo calor. Este último corte foi realizado a aproximadamente 4 mm de distância da trinca no sentido vertical.

Figura 3: Região da Trinca

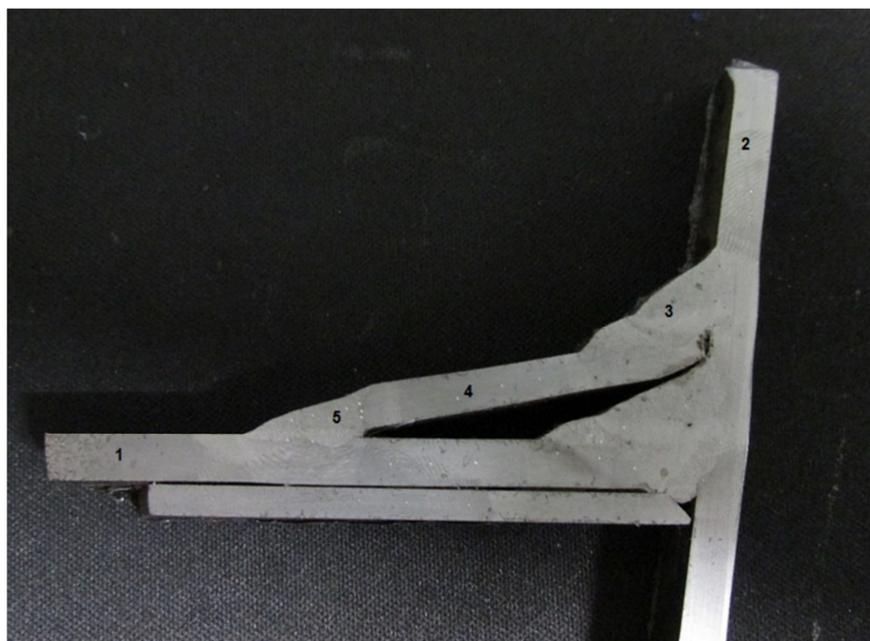
Figura 4: As áreas nas quais foram realizadas a análise química. 1: Metal Base da parede do vaso horizontal; 2: Metal Base da parede do vaso vertical; 3: Metal Solda da parede do vaso vertical com o anel de reforço; 4: Metal Base do anel de reforço; 5: Metal Solda do anel de reforço com a parede do vaso horizontal.

Também foi verificado, conforme pode ser observado nas Figuras 4 e 5, uma falta de fusão abaixo do cordão de solda do anel de reforço. Além disso, observou-se que o anel de reforço não está adequadamente posicionado, uma vez que existe um grande vazio entre o anel de reforço e a parede do vaso horizontal que, quando pressurizado, atua como um concentrador de tensões.

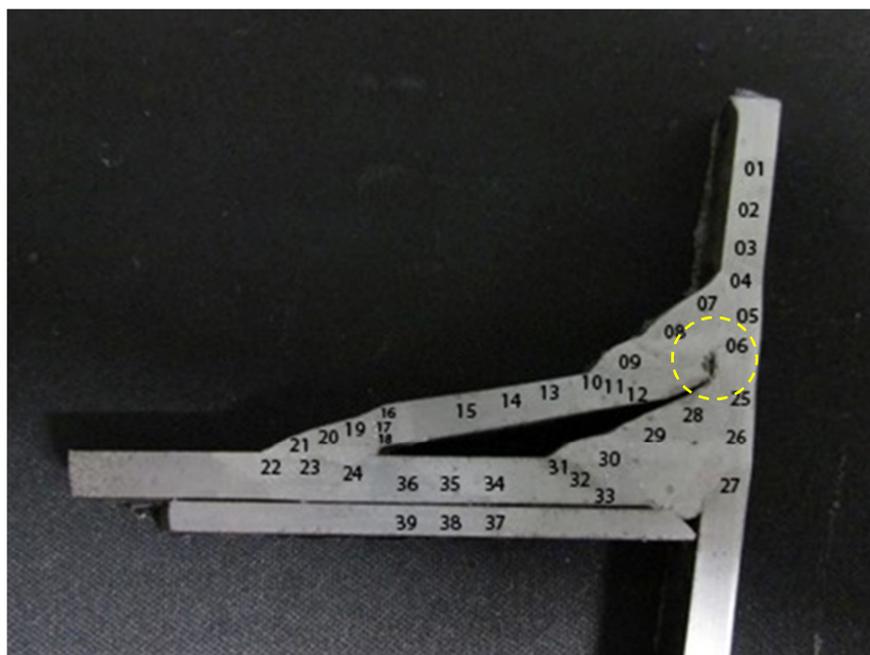
Figura 5: Corpo de prova utilizado no ensaio de dureza com as marcações enumeradas

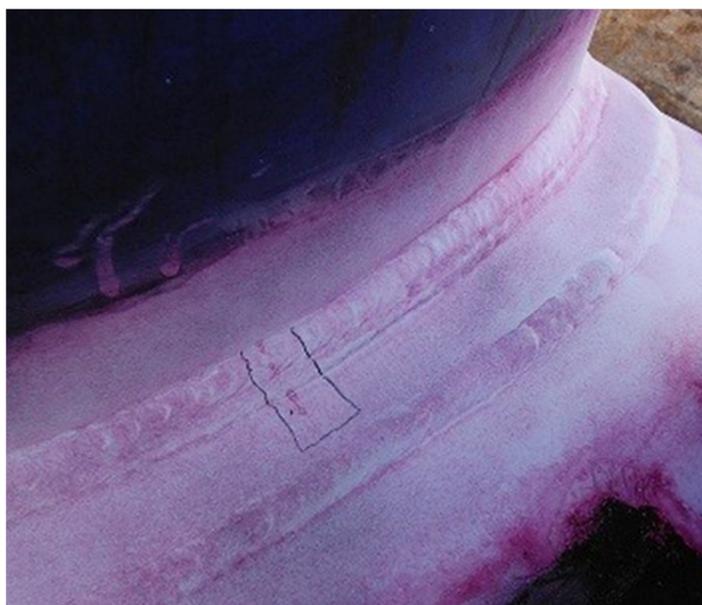
A Figura 06 apresenta a descontinuidade após a realização do ensaio não destrutivo por LP. Foi encontrada uma trinca transversal à solda com 36 mm de comprimento. A princípio, essa trinca se estende da solda superior até o anel de reforço.

Figura 06: Descontinuidade demonstrada a partir do ensaio por líquido penetrante

O critério de aceitação utilizado para avaliar a descontinuidade encontrada foi o padronizado pelo código de projeto ASME VIII Divisão 1 (1986), que é a mesma norma utilizada para o projeto do vaso. Segundo o Apêndice 7, item 7.3, as indicações superficiais lineares determinadas por líquido penetrante são inaceitáveis se excederem 6 mm de comprimento. Já no Apêndice 8, verificou-se que as indicações superiores a 1,5 mm deverão ser relevantes, sendo que a indicação linear é a que apresenta um comprimento maior que três vezes a largura. Portanto, a trinca encontrada foi considerada relevante e tornou o vaso inoperante, não só pelo fato da mesma ser passante.

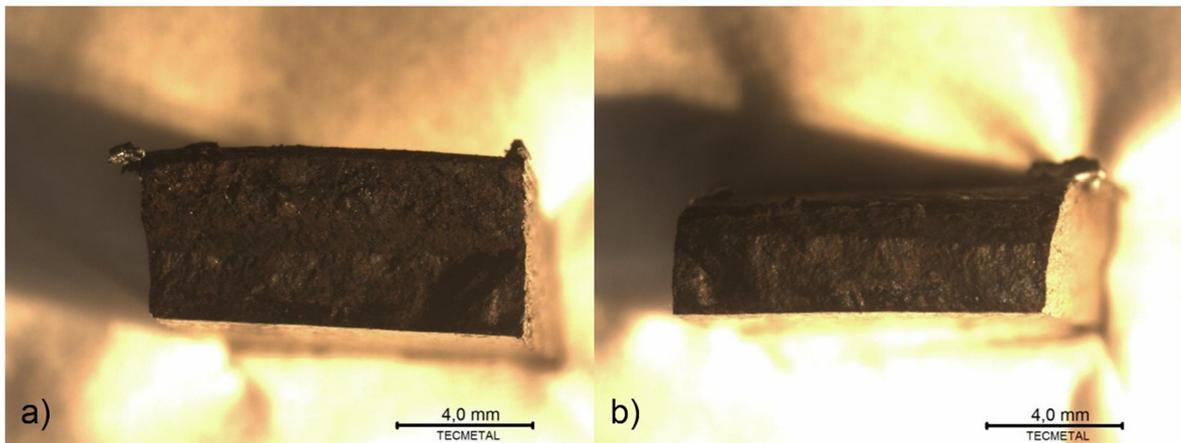
Após os cortes e as análises, verificou-se que a região fraturada foi dividida entre duas regiões, que apresentavam diferentes espessuras possivelmente causadas por um desalinhamento durante a execução da solda. A Figura 7 apresenta as superfícies de fratura da região de maior (Figura 7a) e menor espessura (Figura 7b). Em ambos os casos observou-se superfícies relativamente planas, característica de fratura frágil.

Figura 7: Superfície de fratura com característica de modo frágil nas duas regiões da fratura:
a) região maior; b) região menor

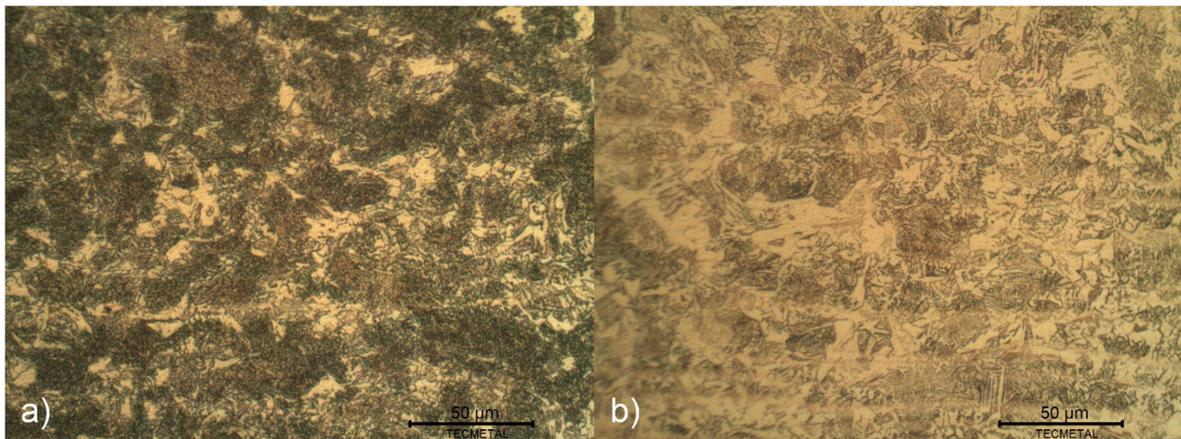
Nas Figuras 8 a e b são apresentadas as micrografias dos metais bases da parede horizontal e da parede vertical nos aumentos de 500x, respectivamente. Pode-se notar que a microestrutura do aço é constituída de perlita (P) e de ferrita (F), característica de aços com baixo teor de carbono.

Figura 8: Micrografias dos metais base da parede a) horizontal e b) vertical

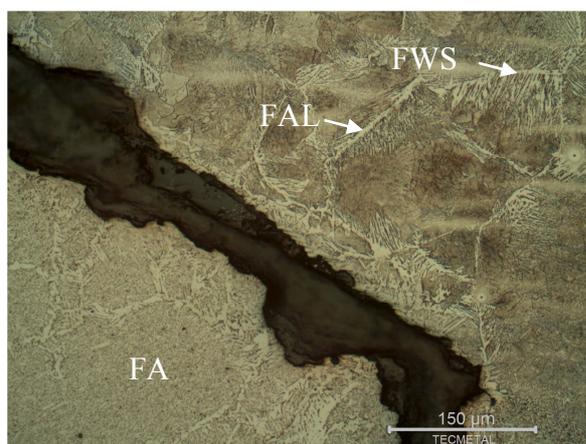
Na região da solda do anel de reforço com o vaso vertical foi verificada uma microestrutura constituída de uma matriz de ferrita acicular (FA), veios de ferrita alotrófica (FAL) que nuclearam-se nos contornos dos grãos da austenita primária e placas laterais de ferrita de Widmånstten secundária (FWS), conforme mostrado na Figura 9.

Figura 91: Micrografia da trinca no anel de reforço da parede vertical do vaso com aumento de 200x na interface entre a zona fundida e a zona termicamente afetada.

Foi observado que nestas regiões a trinca propagou-se preferencialmente nas interfaces entre ferrita alotrópica-ferrita acicular e ferrita de Widmanstätten-ferrita acicular. Isso pode ser explicado pelo fato da ferrita acicular apresentar uma dureza mais elevada que as ferritas alotrópica e de Widmanstätten, favorecendo a concentração de tensão nestas interfaces.

Desta forma, com base análise microestrutural pode-se dizer que possivelmente a trinca foi nucleada na interface entre a zona fundida e a zona termicamente afetada na parede vertical do vaso e propagou-se através da zona fundida do material, onde a microestrutura apresenta constituintes mais frágeis. Apesar de a microestrutura apresentar maior resistência à propagação de trincas na parede vertical do vaso, a trinca se estendeu por ele causando o vazamento relatado.
