ANÁLISE DE FALHA E DO PROJETO CONSTRUTIVO DE UM VASO DE PRESSÃO

FARIA, B. C.; OLIVEIRA, B. F.; SILVA, S.E.T.P. Análise de Falha e do Projeto construtivo de um vaso de pressão. **Perspectivas Online: Exatas & Engenharia**, v. 09, n. 24, p. 1 - 18, 2019.

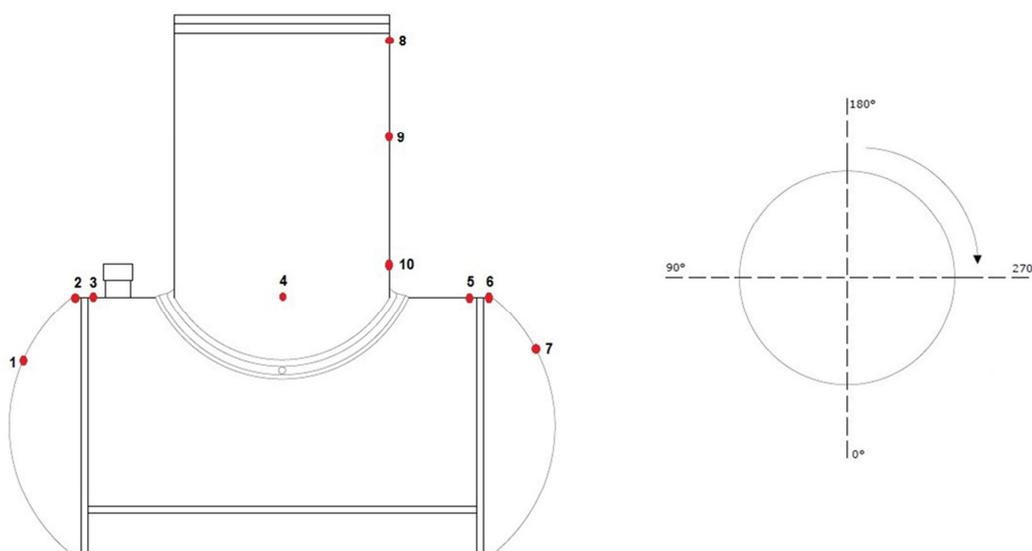
O sistema de identificação adotado foi numerar os pontos em ordem crescente, sendo que cada ponto foi medido em cotas diferentes, ou seja, cada ponto medido a 0° , 90° , 180° e 270° , como pode ser visto na Figura 2.

Figura 2: Desenho esquemático do vaso de pressão com os pontos de medição de espessura

A Tabela 2 apresenta as espessuras reais encontradas pelo ensaio de ultrassom no vaso de pressão, de acordo com a esquematização apresentada na Figura 2. Para calcular a espessura mínima para resistir à pressão interna foram adotados os menores valores encontrados por áreas.
